الكؤنز (الفارك

اعمار المسجد الأقصى والصخرة المشرفة

الطبعة الأولى : ١٤٠٣ هـ – ١٩٨٣ م

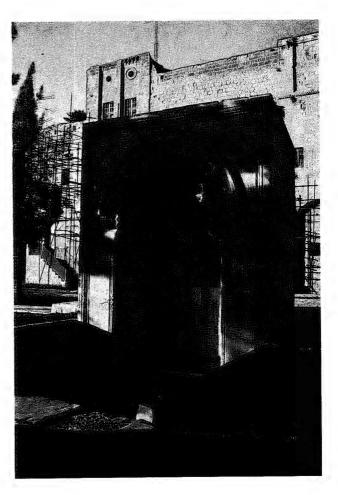
الوضع العام: متوسط. الترميمات المطلوبة:

- _ تنظيف الحجارة، وتكحيلها.
- _ صيانة اللوحة الكتابية، وتنظيفها.
- إكال الإطار حول اللوحة الكتابية.
- ـ تنظیف المقرنصات، وإعادة عنصر المقرنصات المفقود.
 - تزويد السبيل بالمياه، وإعادة استعماله.
 - _ تنظيم المنطقة المحيطة بالسبيل.

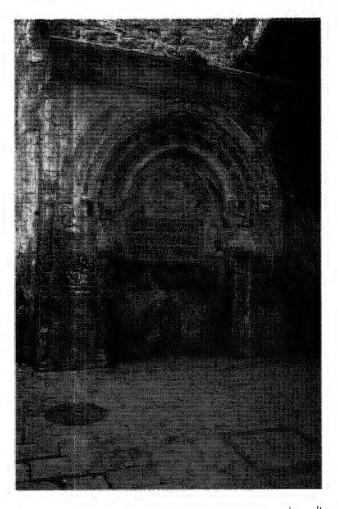
الوضع العام: سيء. الترميمات المطلوبة:

- _ صيانة الحجارة المتآكلة، وتنظيفها، وتكحيلها.
 - _ إعادة الحجارة المفقودة في نهاية قوس العقد.
- _ تنظيف العناصر الزخرفية فوق اللوحة الكتابية.
 - _ تنظيف اللوحة الكتابية، وصيانتها.
- _ إعادة تزويد السبيل بالماء، ووضع جرن ماء له، وإعادة استعماله.
 - _ عمل مجرى للمياه على السطح.
 - _ إزالة الأعشاب.

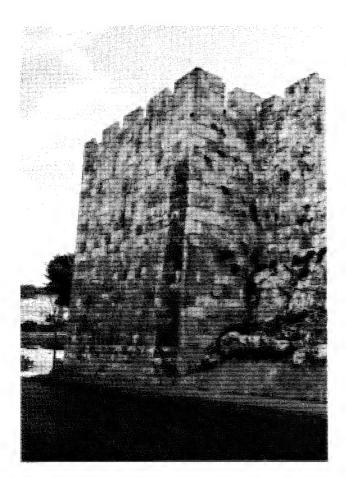
البرج من الخارج

الوضع العام: جيد. الترميمات المطلوبة:

- _ تنظيف الحجارة، وتكحيلها.
- _ صيانة الدرج المؤدّي إلى البرج.

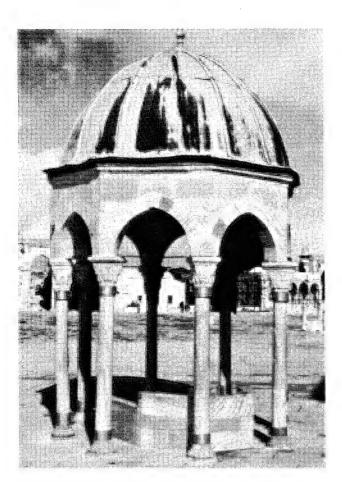
قبة النبي

ويسمى هذا الأثر محراب النبي أيضاً. ويقع غربي الصخرة المشرفة إلى الشمال. بينها وبين قبة المعراج. وقد أنشىء هذا الأثر في العصر العثماني. ويمثل بناء المحراب المرحلة الأولى من البناء، وقد بني في سنة ٤٥ هـ/١٥٣٨ ــ ١٥٣٩م(١). وهو محراب جميل الشكل والتكوين، وهو مستطيل الشكل، وينحصر داخل أعمدة القبة. ويوجد نقش كتابي تذكاري وضع خلف الحنية، ويبين اسم المنشىء (محمد بك، صاحب لواء غزة والقدس الشريف)، وتاريخ الإنشاء.

الوضع العام: جيد.

_ تنظيف الحجارة.

_ فك القبة ، وإعادة تصفيحها .

_ تنظيف اللوحات الكتابية.

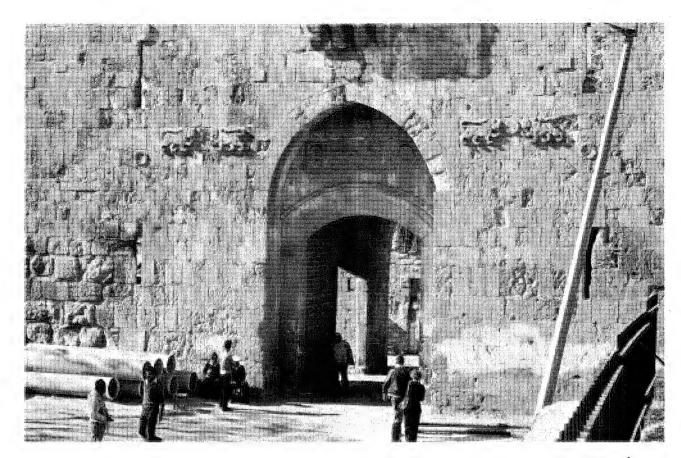
باب الأسباط

الوضع العام: متوسط. الترميمات المطلوبة:

- _ تنظيف الحجارة، وتكحيلها.
- _ تنظيف اللوحة الكتابية، وصيانتها.
- _ تنظيف تماثيل الأسود، على جانبي الباب،

,وإعادة العناصر الزخرفية بين الأسود، على يسار الباب.

- _ صيانة الطلاقات، وصيانة حجارتها المتآكلة.
- _ صيانة الباب المعدني ، وإعادة الأجزاء التالفة منه .
 - _ قصارة العقد من الداخل.
 - _ إزالة العناصر المضافة.
- _ تنظيف اللوحة الكتابية الموجودة فوق الباب داخل السور، وصيانتها.
- _ العناية بالعناصر الزخرفية بأعلى الباب، داخل السور، والعناية بالمقرنصات على جانبيه.
 - _ تكحيل السطح.
 - _ عمل مزاريب للمياه.
 - _ إزالة الأعشاب.
 - _ تنظيم خطوط الكهرباء.

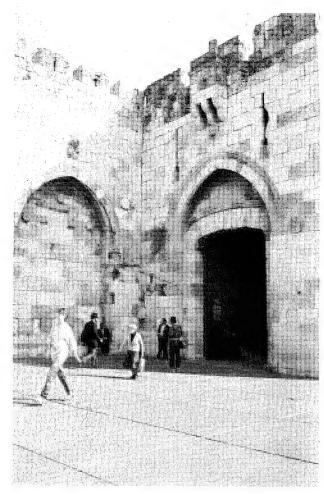
باب الخليل

الوضع العام: جيد.

- _ تنظيف الحجارة، وتكحيلها.
- ـ تنظيف العنصر الزخرفي، وإعادة الأجزاء التالفة منها.
 - _ تنظيف اللوحة الكتابية، وصيانتها.
- _ إعادة الأجزاء التالفة من المقرنصات، في يسار الباب، وتنظيفها.
 - صيانة الباب الموجود، وتنظيفه. الباب في يسار المدخل:

- _ إعادة الأجزاء التالفة من الزخارف، بجانبي المدخل.
 - _ صيانة اللوحة الكتابية.

- _ قصارة العقد.
- تنظيف الحجارة من الداخل، وتكحيلها.
- تنظيف اللوحة الكتابية، والزخمارف، حول اللوحة.
 - _ تبليط الأرضية، وتكحيلها.
 - الباب من داخل السور:
 - تنظيف اللوحة الكتابية ، وصيانتها .
- تنظيف المقرنصات، وإعادة الأجزاء التالفة من الزخرفة، على يسار المدخل.
 - ـ تنظيف الشرافات، والنجمة بأعلى الباب.

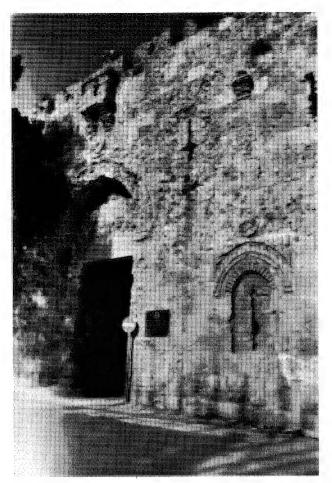
باب النبي داود جزء من السور يبين الأحجار المتآكلة.

الوضع العام: متوسط.

- صيانة الحجارة المتآكلة، وتنظيفها، وتكحيلها.

_ إعادة الجزء التالف من الإطار المحيط بالمدخل.

- إعادة الجزء التالف من اللوحة الكتابية، وصيانتها، وتنظيفها.

- _ تركيب باب ملائم للمدخل.
 - _ تبليط السطح، وتكحيله.
 - صيانة مزاريب المياه.
 إزالة الأعشاب.

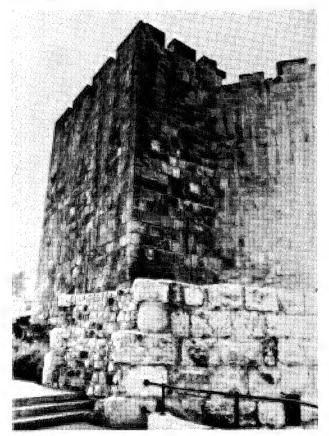
برج كبريت

الوضع العام: جيد. الترميمات المطلوبة:

_ تنظيف الحجارة.

_ إعادة اللوحة الكتابية المفقودة.

_ تكحيل السطح.

_ صيانة مزاريب المياه.

ـ تنظيف الغرفة الداخلية، وقصارة سقفها.

_ إزالة الأعشاب والأنقاض.

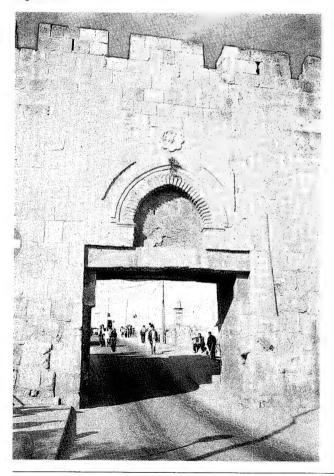
باب المغاربة

الوضع العام : سيء. الترميمات المطلوبة :

_ صيانة الحجارة المتآكلة، وتنظيفها، وتكحيلها.

_ إزالة العناصر المضافة.

- صيانة العقد المقصوص بأعلى الباب، وصيانة الإطار المحيط به.
 - _ صيانة الباب، وإعادة الأجزاء التالفة منه.
- صيانة اللوحة الكتابية ، بأعلى المدخل ، وإعادة الأجزاء التالفة .
 - _ صيانة الصحن الزخرفي بأعلى المدخل.
 - _ تركيب باب ملائم للمكان.
 - _ إزالة الأعشاب.

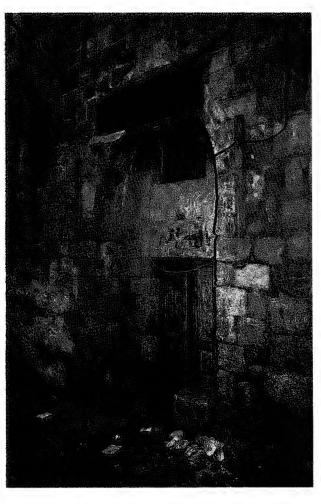
مدخل الرباط

الوضع العام: متوسط.

- _ صيانة الحجارة المتآكلة وتنظيفها، وإعادة الأجزاء التالفة منها.
- _ صيانة الصنج المعشقة، فوق الباب، وتنظيفها.
- _ صيانة المقرنصات، بجانبي المدخل، وتنظيفها.
- _ صيانة المصاطب، بجانبي المدخل، وإعدادة الأجزاء التالفة منها.
- _ صيانة الإطار، حول المدخل، وإعادة الأجزاء التالفة منه.
- صيانة الصنج المعشقة، فوق الشباكين، وإعادة الأجزاء التالفة منها.
- _ صيانة المقرنصات، بأعلى الشباكين، وإعادة الأجزاء التالفة منها.
 - _ صيانة العنصر الزحرفي بأسفل المقرنصات.
- _ صيانة العقد المتموج بأعلى الباب، وصيانة الطاقية بأعلى المدخل، وإعادة الجزء التالف منها
- إعادة الجزء التالف من الإطار، بأسفل الطاقية، وتنظيفه.
- _ إعادة الأجزاء التالفة من الإطار العلـوي، وتنظيفه.
 - _ إزالة العناصر المضافة.
 - _ قصارة القناطر، والعناية بها.
 - _ تبليط الأرضية، أمام المدخل، وتكحيلها.

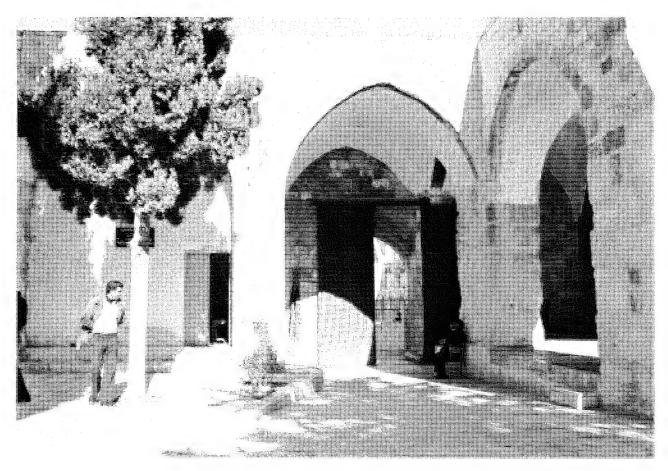
(باب الأسباط) _ باب الحرم وجزء من السور الحجري المتآكل

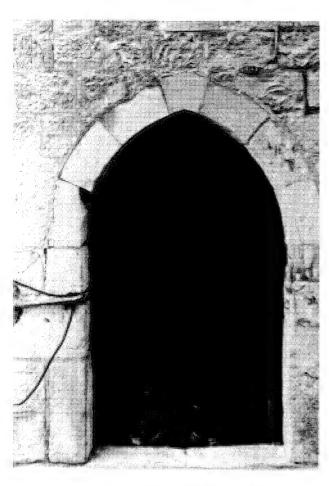
مدخل الزاوية وتظهر فيه التشققات بالحجر

- _ فك السطح، وعمل شبكة مسلحة، وتبليطه، وتكحيله.
 - _ إزالة العناصر المضافة.
 - _ صيانة الأرضية حول المدخل.
 - _ تركيب مزاريب للمياه.
 - _ تركيب شبكة للمجاري.
 - _ إزالة الأعشاب والأنقاض.
